EL PARTENÓN

Arte clasico griego.

Datación: 447-432 a. C.

Acrópolis de Atenas. Grecia.

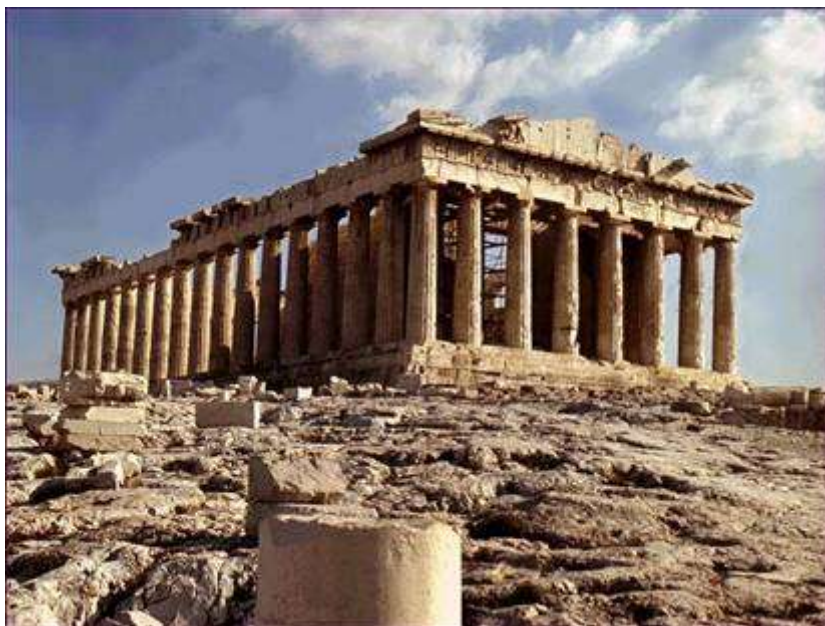
Se trata de la imagen de un edificio construido siguiendo los cánones del orden dórico. El material parece piedra o mármol, con sillares uniformes, del tipo isódomo. Todo el sistema arquitectónico es adintelado. Los soportes son columnas que sostienen dinteles y la cubierta que ya ha desaparecido.

Parece un templo griego que por el número de columnas que aparecen en su fachada principal es octástilo, y como éstas rodean todo el templo, se le denomina períptero. En total aparecen ocho columnas en sus lados menores y diecisiete en los mayores, siendo, por este motivo, el doble de largo que de ancho.

Estas columnas descansan directamente sobre un estilóbato y dos estereóbatos. Su fuste está recorrido por 20 estrías longitudinales, unidas en arista viva, y presenta en su parte central un ligero ensanchamiento o éntasis que acentúa su solidez y fortaleza. El paso del fuste al capitel se realiza por medio de una moldura cóncava, casi imperceptible, llamada collarino. Dicho capitel está compuesto por dos elementos: el equino, que es una especie de plato y el ábaco o paralelepípedo de base cuadrada y planos rectos. Sobre la serie de capiteles descansa el entablamento, dividido a su vez en tres partes. La primera constituida por un arquitrabe liso, desprovisto de ornamentación. La segunda, denominada friso, está formada, a su vez, por la sucesión de triglifos y metopas. Los primeros constan de dos estrías o glifos en su parte central y dos medias estrías en sus extremos. Las metopas son paneles decorados con relieves. Sobre el friso se halla la cornisa que sobresale del plano del entablamento.

El edificio tiene una cubierta inclinada a dos aguas, presentando en sus fachadas más estrechas un frontón, cuyo fondo o tímpano incluye aún restos de algunas estatuas. En una de las fachadas se adivina un segundo pórtico de columnas en la pronaos que da paso a la naos o cella del templo y, por su largura, parece que tiene opistódomos.

Según el proyecto, cada edificio de la Acrópolis conservaba su fisonomía propia y autónoma, permitiendo al visitante captar la esencia de cada construcción, según el ángulo visual más adecuado, especialmente la del Partenón. El Partenón tenía 69,50 metros de longitud y 31 de anchura. Su cella se dividía en dos estancias separadas por un muro, que convertía al recinto en un doble templo. En la mayor de las estancias se hallaba la estatua crisoelefantina de la Atenea Parthenos, en la menor se hallaba el tesoro de la diosa y el tesoro público. Después estaba el opistódomos.

En cuanto a los refinamientos ópticos, el estilóbato presenta sus ángulos extremos a un nivel más bajo que el del centro, que dobla sus aristas levemente en sentido contrario. Las columnas presentan en sus ejes una ligera curvatura hacia dentro, la columnata del peristilo sufre una inclinación hacia los muros de la cella, inclinación que se repite en todos los elementos verticales, mientras que el entablamento presenta una pequeña curvatura hacia arriba. El objetivo de todas estas desviaciones es el de corregir las ilusiones ópticas del conjunto, evitando que el estilóbato sea un elemento pasivo; que las cuatro columnas de los ángulos parezcan más delgadas que las otras o que el entablamento se presente como un cuerpo abombado por el centro.
